COOLBIT 液壓油冷卻器：回油迴路 使用條件探討

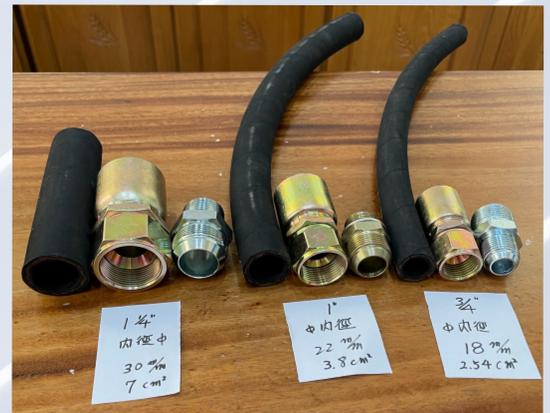
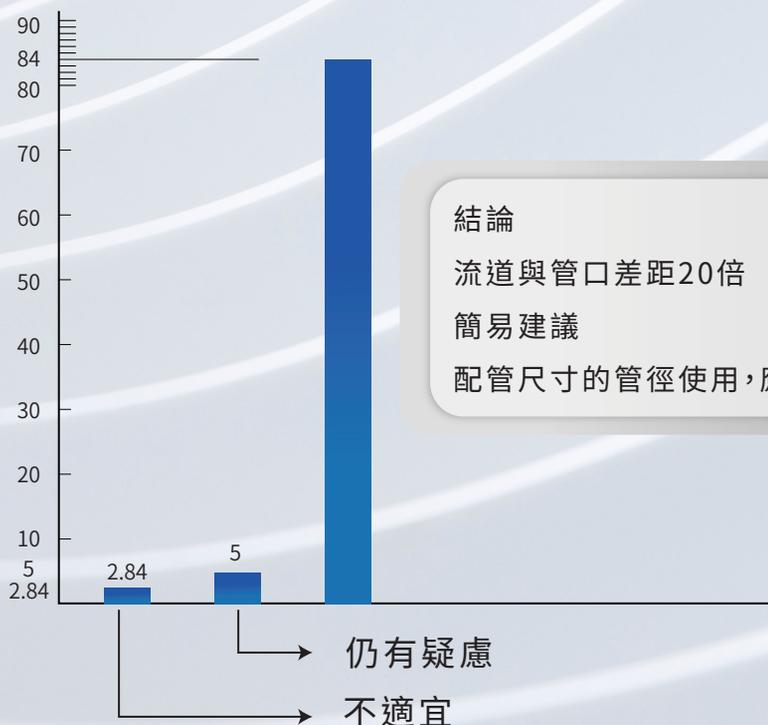
以 COOLBIT AH1012-CA* 為例：

A. 芯體截面積約為4 英吋管道----- 84 cm^2

B. 管口PT 1"，1英吋 2.54 cm

C. 配管油壓接頭截面積 1英吋者，約為----- 5 cm^2

配管油壓接頭截面積 若為3/4英吋，約為 2.84 cm^2

內部熱交換芯體，通過截面積非常巨大，但出口管徑卻僅只有甚至不到截面積的1/10，因此，冷卻器破裂的狀況頻頻發生。
